MAGYAR CEMENTIPARI SZÖVETSÉG

Aktuálisan a betonutakról

update 10/1

Mezőgazdasági utak fenntartása

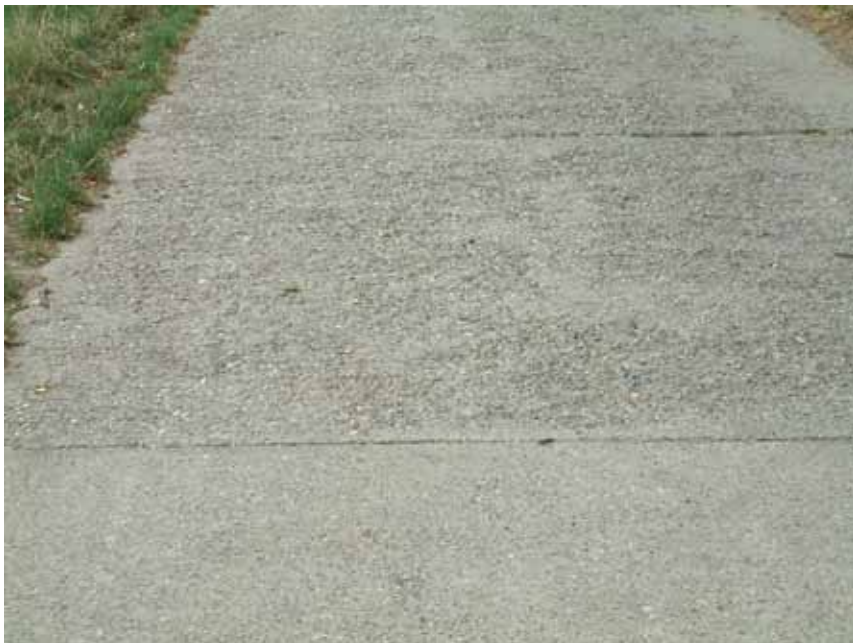
3 Felületi károk, habarcslehordódás

A betonburkolatok felületi károsodása, tehát a cementkő kikopása (eróziója) kisebb-nagyobb felületű lepatogzások, a durva adalékszemcsék felszínre kerülése a beágyazóhabarcs eltűnése miatt csak kevésbé rontják a betonnal szilárdított utat. Mélyebbre ható hibák várhatók, ha a betont szakszerűtlenül készítették és/vagy dolgozták be vagy pedig mechanikai túligénybevételt kapott pl. lánctalpas jármű révén.

Az öregedés vagy a túlterhelés okozta hibákat általában nem érdemes javítani, inkább gazdaságosabb a sérült lemezt egyenként, vagy szakaszonként újrabetonozni. Ha foltszerű tönkremenetelt látunk a fiatal betonon, akkor magmintákat kell venni. Ha a megvizsgált beton szilárdsága megfelel a C25/30-nak és jégolvasztószerek használata kizárt, akkor a hibákat az elégtelen utókezelés okozta. Ilyenkor nem érdemes a burkolatot felújítani, mert a lehámlás csak a felületet érinti és a mélyüléssel a mértéke egyre csökken (3. kép).

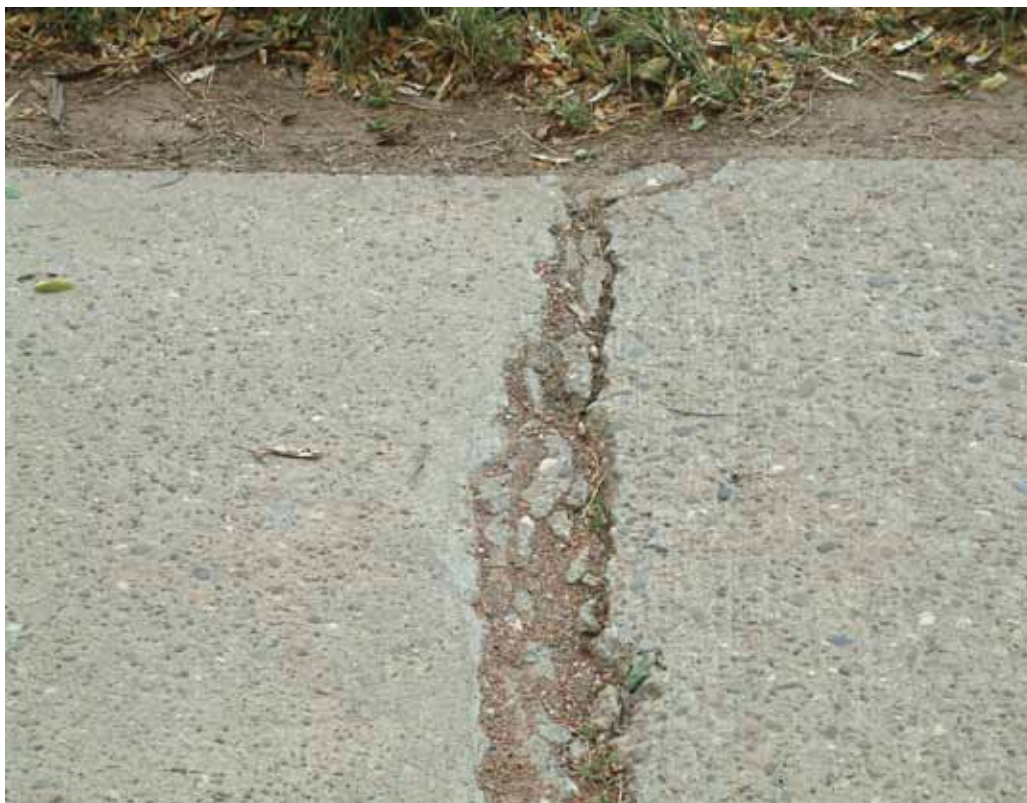
4 Éltörés a hézag elégtelen tömörítése miatt

Hézagok, lemezszél és repedések melletti éltöréseket csak akkor kell kijavítani, ha ezek a közlekedési biztonságot vagy az utazási kényelmet javítják. Az ok itt is az elégtelen betonszilárdság lehet a fuga környezetében, pl. szétkeveredés, vagy elégtelen tömörítés, esetleg rossz betonösszetétel miatt. A hézagok túl korai vagy késői bevágása, vagy a betonlemez nem tervezett mozgásai az altalaj elégtelen teherbírása mi-

att, a pontszerű túlterhelés is éltöredekezést okozhat. Ha az éltörést ki kell javítani, akkor műanyaggal módosított cementhabarcs vagy műgyantahabarcs ajánlható. Az eredmény az alkalmazott anyagokon kívül lényegesen függ a javítandó betonfelület alapos előkezelésétől („kellősítés”). E felületek tiszták és laza részekről, (betonmorzsáktól) mentesek legyenek, – a hozzábetonozás előtt be kell nedvesíteni őket (4. kép).

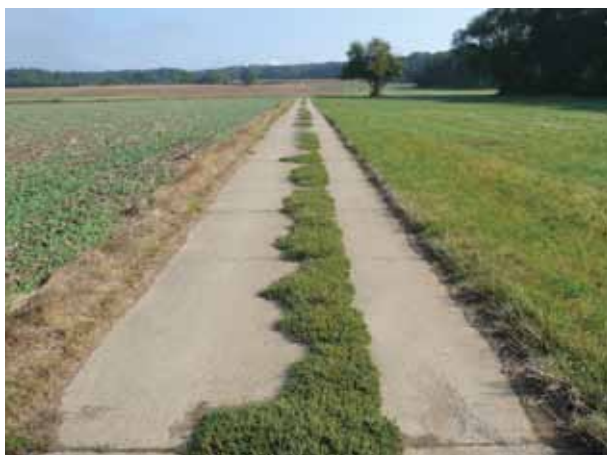
Különböző szélességű és mélységű repedések keletkezhetnek. Az 1 mm repedésszélességig(tágasságig) nincs tennivaló. A lemeztvastagságon átmenő repedéseket szigorúbban kell megítélni, mert ezeken keresztül a csapadékvíz az alsó rétegig juthat és ennek teherbírását csökkenti. A repedések ezenkívül – távolságuk és helyzetük szerint – további lemezromlással járhatnak. A ritkábban járt utakon a repedésekben növényzet telepszik meg, amely környezetbarátsága miatt ugyan üdvözlendő, másrészt azonban a lemez hamarabbi tönkremenetelét okozhatja (5. kép).

5 Hosszrepedés növényzettel beszőve

Az 1 mm-nél szélesebb, átmenő repedéseket rávágással vagy marással bővíteni és utána meleg fugakitöltő anyaggal tömíteni kell, ha az altalaj fagyveszélyes és a hézagon bejövő víz további kárt okozhat.

A hosszrepedéseket szigorúbban kell megítélni, mint a keresztrepedéseket. Az így kialakuló keskenyebb lemezcsíkokban gyakran új keresztrepedések keletkeznek és ez rontja a szilárd betonburkolatot. Ha a lemezsávok kezdenek egymástól eltávolodni, a repedésjavítás általában értelmetlen. Ilyenkor a betonlemez felújítására kerül sor. Kivételes esetekben a lemez helyzet rögzítésére horgonyok beépítése is szóba jöhet.

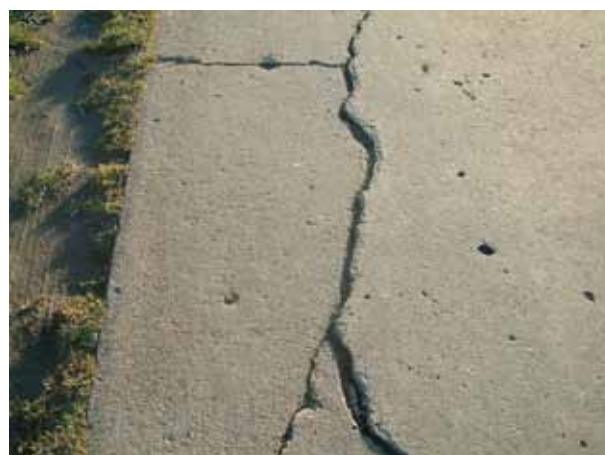
Gyakran tapasztalt hiba a lemezsarkok letörése. Ilyenkor általában az altalaj teherbírása volt elégtelen, legyen ennek oka akár az, hogy az alsó teherhordó réteget már az építéskor rosszul készítették el, akár az, hogy a lemez alól az alsó réteg finomszem része kihordódott a lemezszélek alatti elégtelen vízvezetés miatt. Hegyesszögben végződő, találkozó lemezek (csúcsok, éles sarkok) geometriájuk, méreteik miatt igen repedékenyek, ezért

6 Repedés egy lemezszálon lerogyással, ék alakú zárvánnyal

ezeket eleve célszerű elkerülni, pl. ügyes hézagkiosztással, vagy pedig aszfalttal kell pótolni utólag. A burkolatba beépítendő egyéb elemeket (akna, stb.) vagy lemezközépre kell tenni, vagy egy keresztézag középebe, szimmetrikusan elhelyezve (6-7-8. kép).

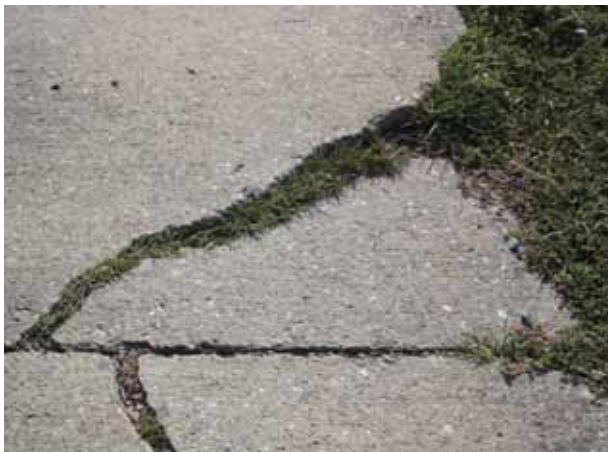
7 Sarokletörés megcsúszással

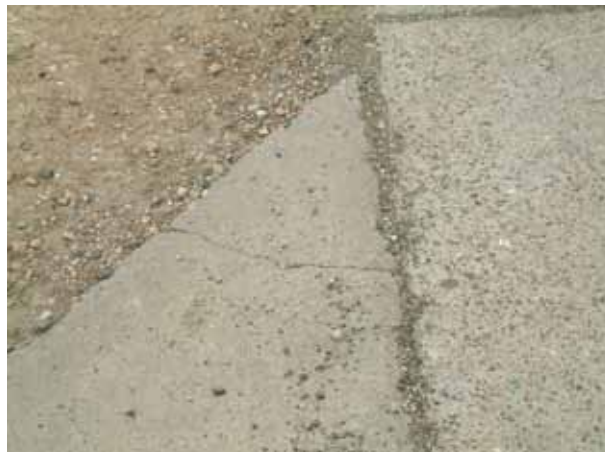
8 Hegyesszögű csúcs átrepedése

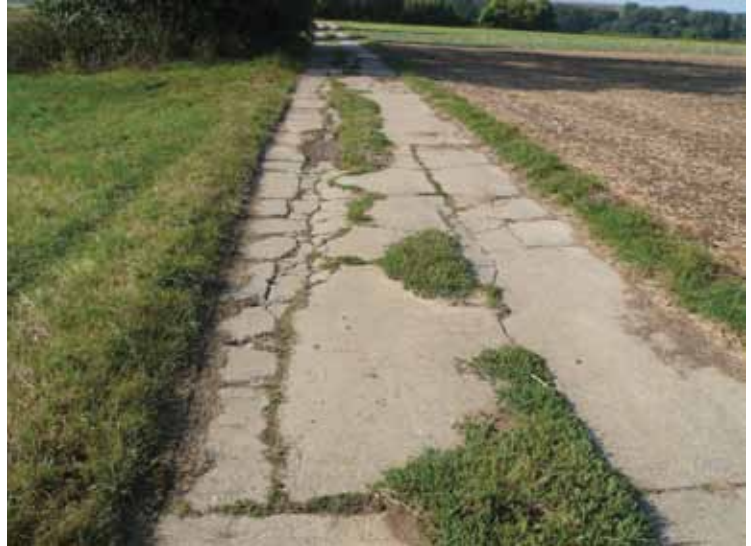
Lemez vagy lemezrész újjal való pótlásakor (legyen az repedt, vagy elhasznált) fontos, hogy a régi felbontása és helyének kitisztítása után legelőször a lemez tönkremenetelének okát állapítsák meg. Az ok lehet a vízvezetés hiányossága, az aljzat vagy a lemezszélek elégtelen karbantartása (pl. a víz nem tudott lefolyni a lemezről a vízvezető árokba 9. kép): ilyenkor ezeken a körülményeken kell először javítani.

- 9 Repedések a hiányos vízelvezetés miatt az útkezelés hiányosságának következményeként

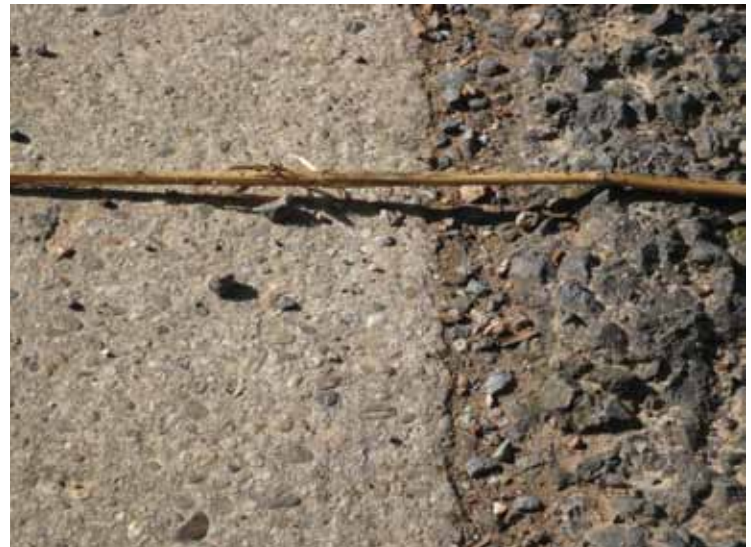
vasbetétekkel (tűskézés), hogy a régi és az új lemez jól együtt tudjon dolgozni. Aszfaltmezők vagy foltok beépítése csak szükségmegoldás lehet. Az eltérő anyagtulajdonságok miatt az ilyen felújítások nem tartósak és gyakran végződnek elcsúszásokban és felöblösésben, – lásd a 10-11. képet.

- 10 A javító aszfalttábla megemelkedése

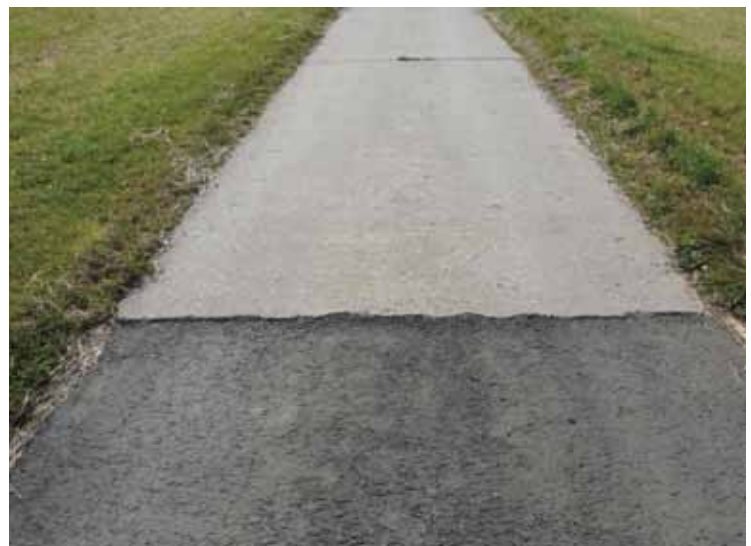
- 11 Egy beillesztett aszfalttábla lecsúszása

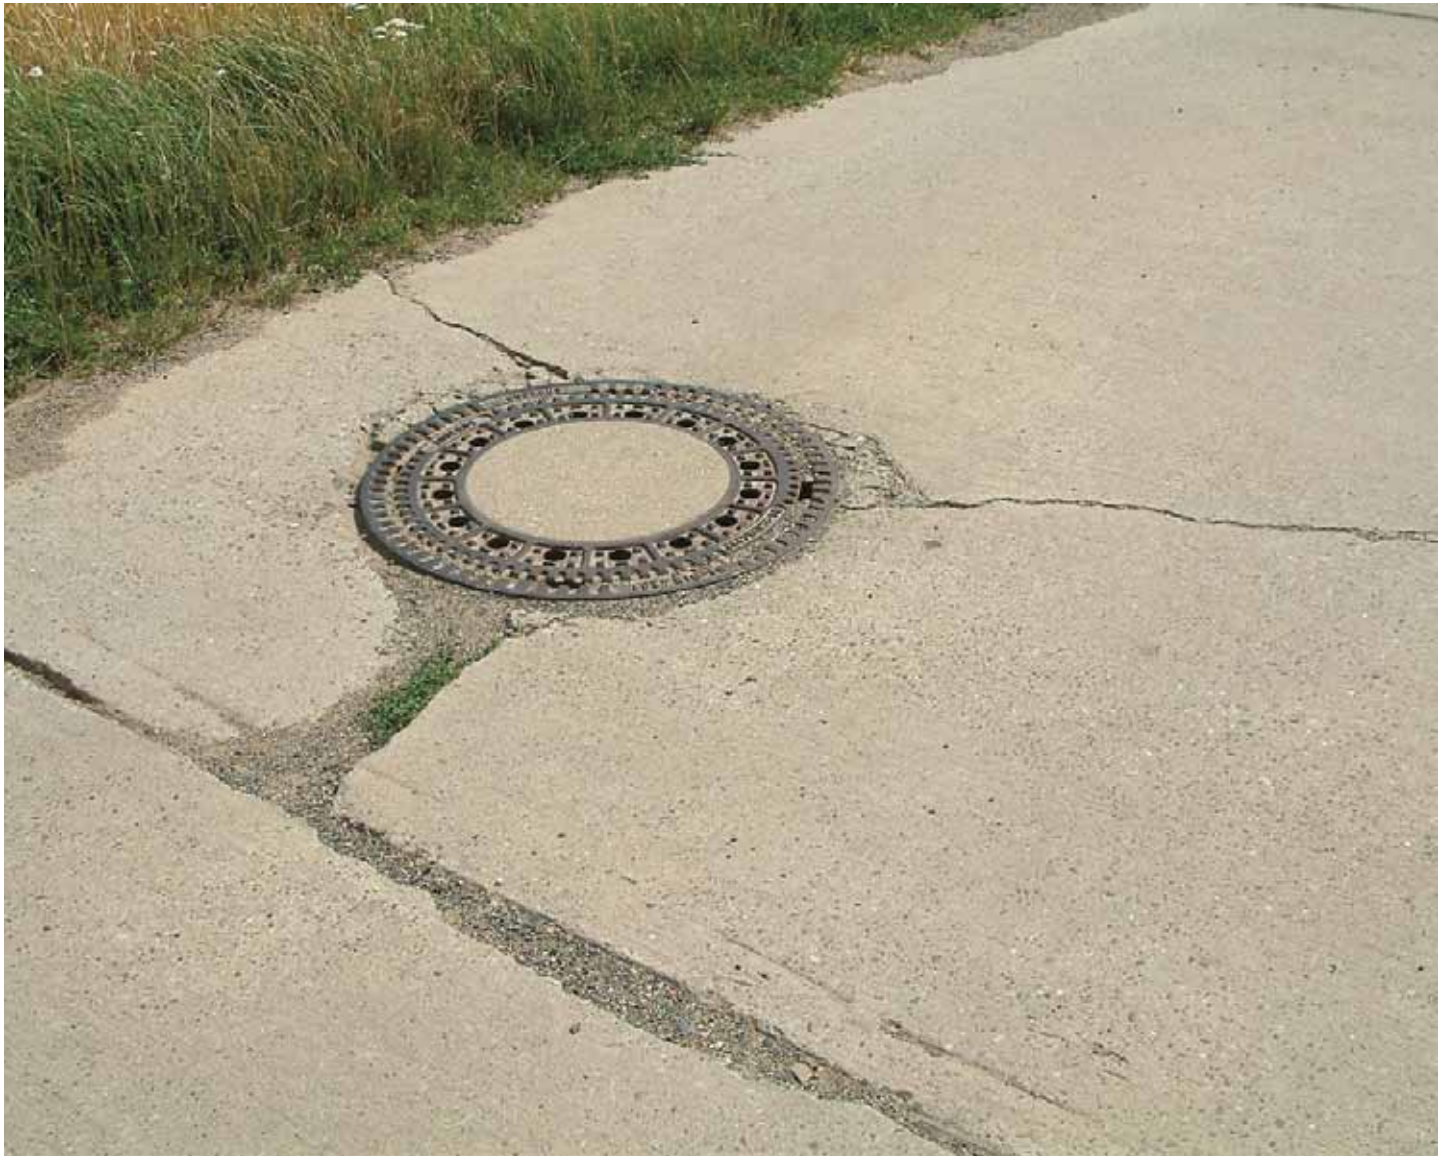
12 A célszerűtlenül helyzetű keresztthézagok miatt repedések egy vízakna körül
