MAGYAR CEMENTIPARI SZÖVETSÉG

Aktuálisan a betonutakról

# update 10/1

## Mezőgazdasági utak fenntartása

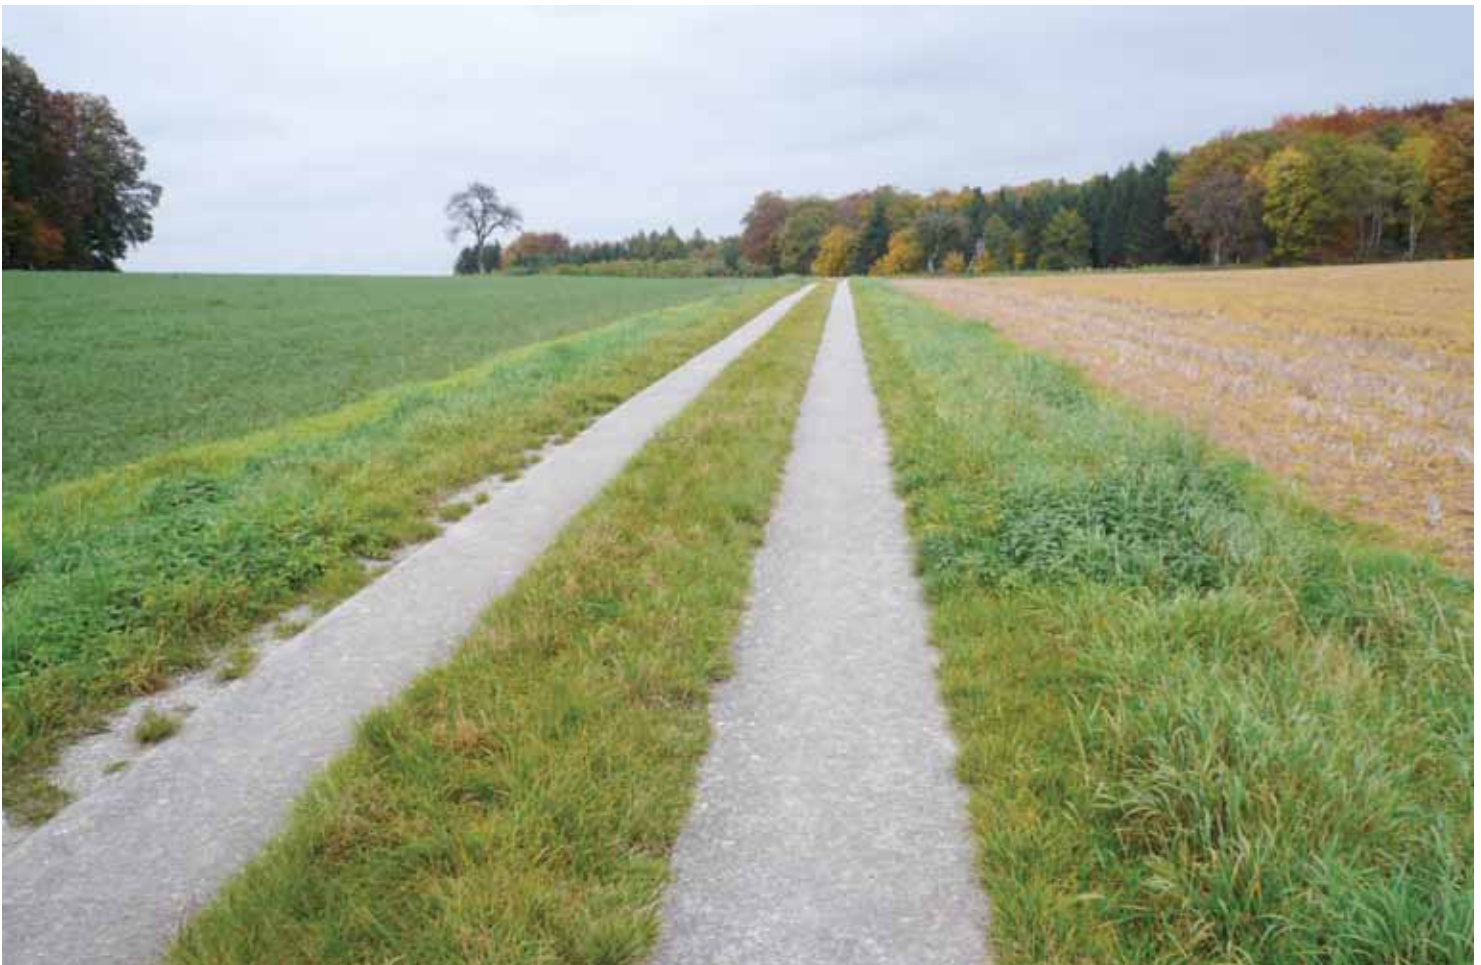
1 Keréknyomsávós betonút

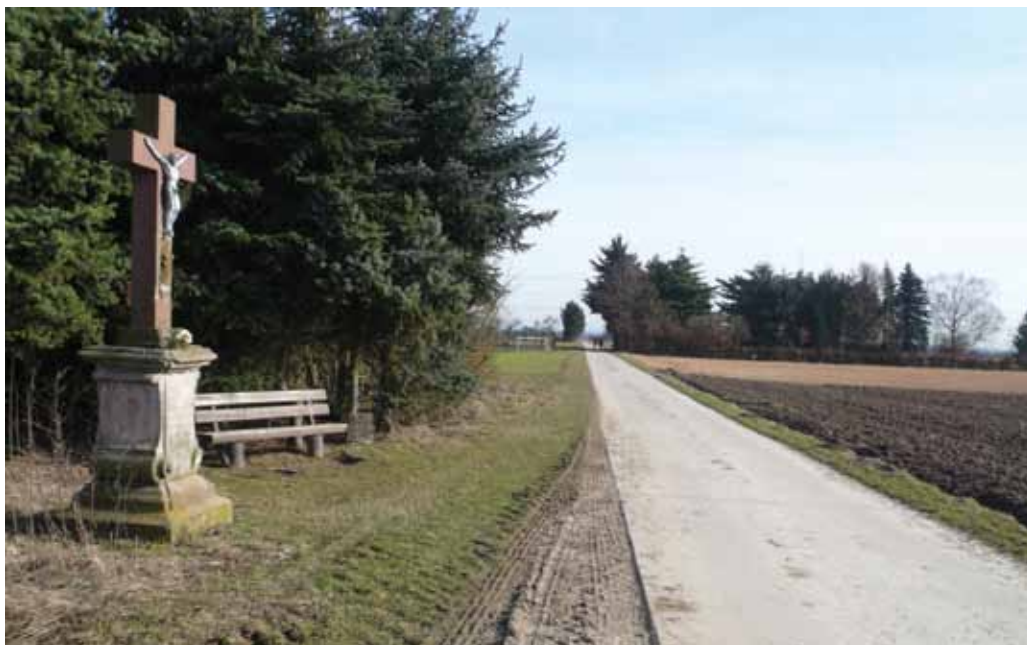
2 50 évesnél idősebb betonút

maradhat mentes, de ezek az egyéb megoldásokhoz képest sokkal ritkábbak (2. kép).

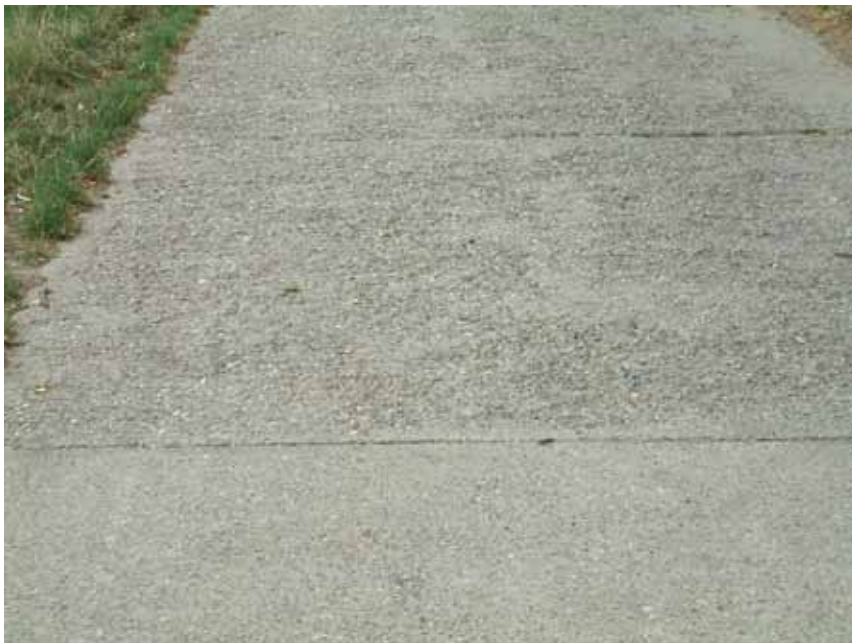
3 Felületi károk, habarcslehordódás

Az öregedés vagy a túlterhelés okozta hibákat általában nem érdemes javítani, inkább gazdaságosabb a sérült lemezt egyenként, vagy szakaszonként újrabetonozni. Ha foltszerű tönkremenetelt látunk a fiatal betonon, akkor magmintákat kell venni. Ha a megvizsgált beton szilárdsága megfelel a C25/30-nak és jégolvasztószerek használata kizárt, akkor a hibákat az elégtelen utókezelés okozta. Ilyenkor nem érdemes a burkolatot felújítani, mert a lehámlás csak a felületet érinti és a mélyüléssel a mértéke egyre csökken (3. kép).

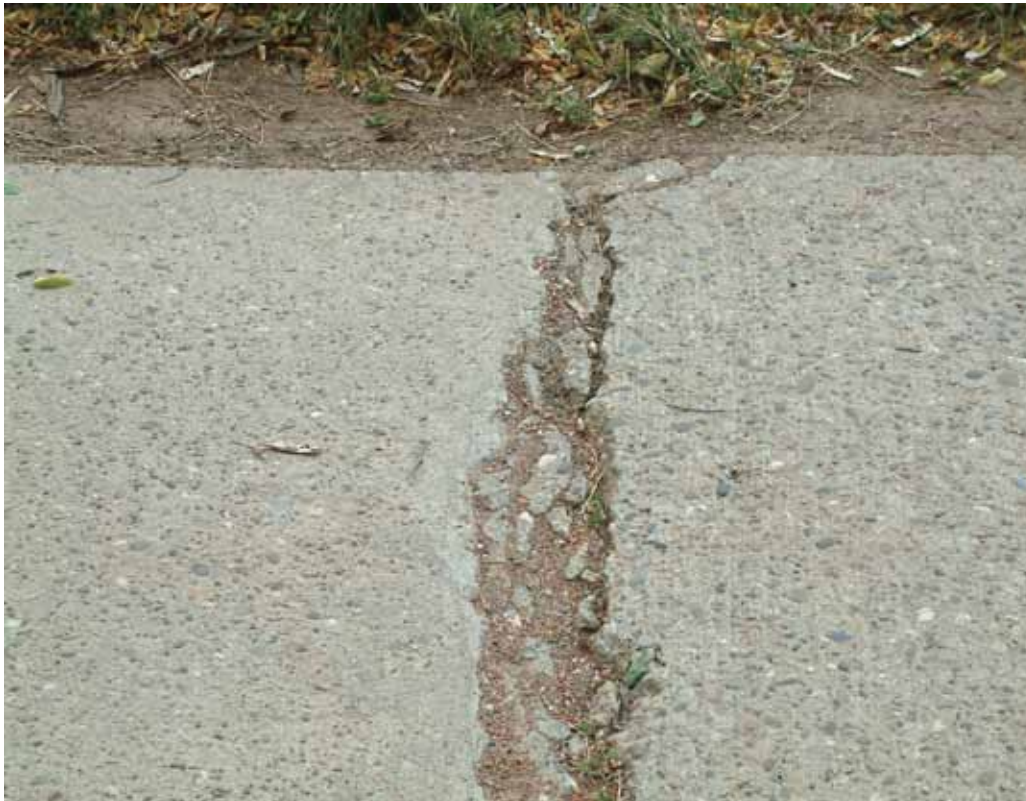
4 Éltörés a hézag elégtelen tömörítése miatt

att, a pontszerű túlterhelés is éltöredekezést okozhat. Ha az éltörést ki kell javítani, akkor műanyaggal módosított cementhabarcs vagy műgyantahabarcs ajánlható. Az eredmény az alkalmazott anyagokon kívül lényegesen függ a javítandó betonfelület alapos előkezelésétől („kellősítés”). E felületek tiszták és laza részekről, (betonmorzsáktól) mentesek legyenek, – a hozzábetonozás előtt be kell nedvesíteni őket (4. kép).

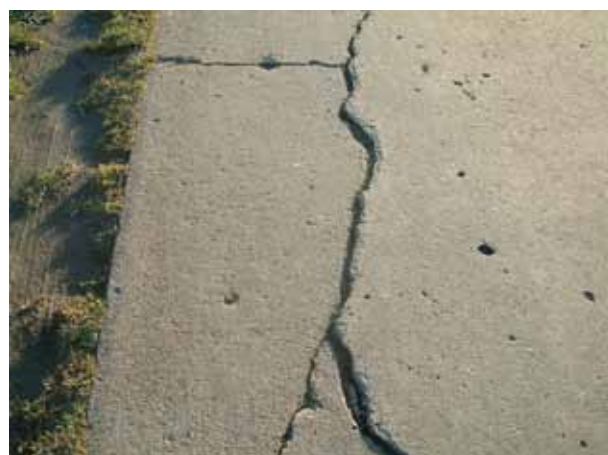
6 Repedés egy lemezszélen lerogyással, ék alakú zárvánnyal

ezeket eleve célszerű elkerülni, pl. ügyes hézagkiosztással, vagy pedig aszfalttal kell pótolni utólag. A burkolatba beépítendő egyéb elemeket (akna, stb.) vagy lemezközépre kell tenni, vagy egy keresztézag középebe, szimmetrikusan elhelyezve (6-7-8. kép).

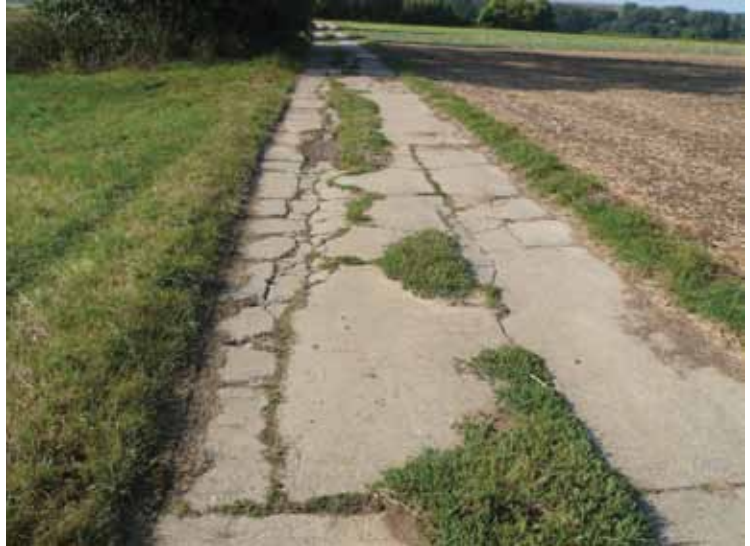
- 9 Repedések a hiányos vízelvezetés miatt az útkezelés hiányosságának következményeként

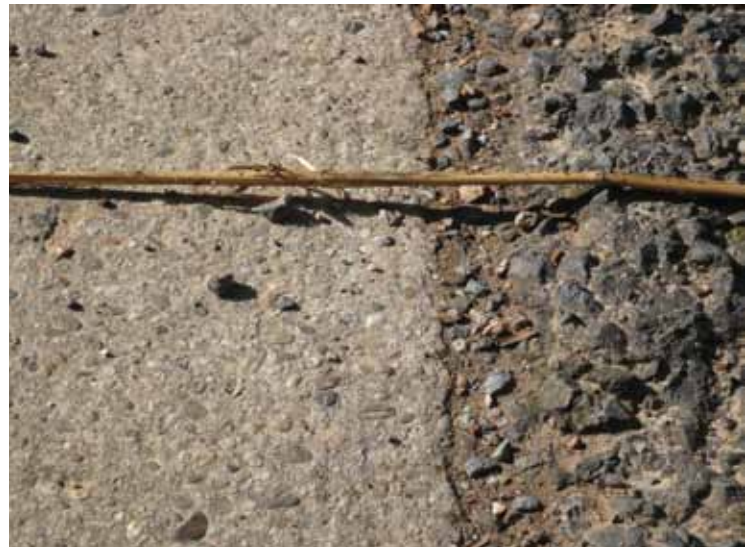
- 10 A javító aszfalttábla megemelkedése

vasbetétekkel (tüskézés), hogy a régi és az új lemez jól együtt tudjon dolgozni. Aszfaltmezők vagy foltok beépítése csak szükségmegoldás lehet. Az eltérő anyagtulajdonságok miatt az ilyen felújítások nem tartósak és gyakran végződnek elcsúszásokban és felöblösésben, – lásd a 10-11. képet.

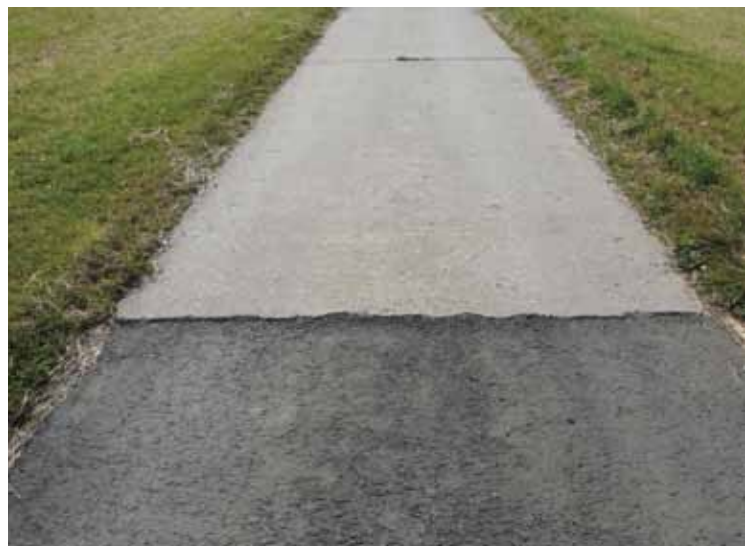
- 11 Egy beillesztett aszfalttábla lecsúszása

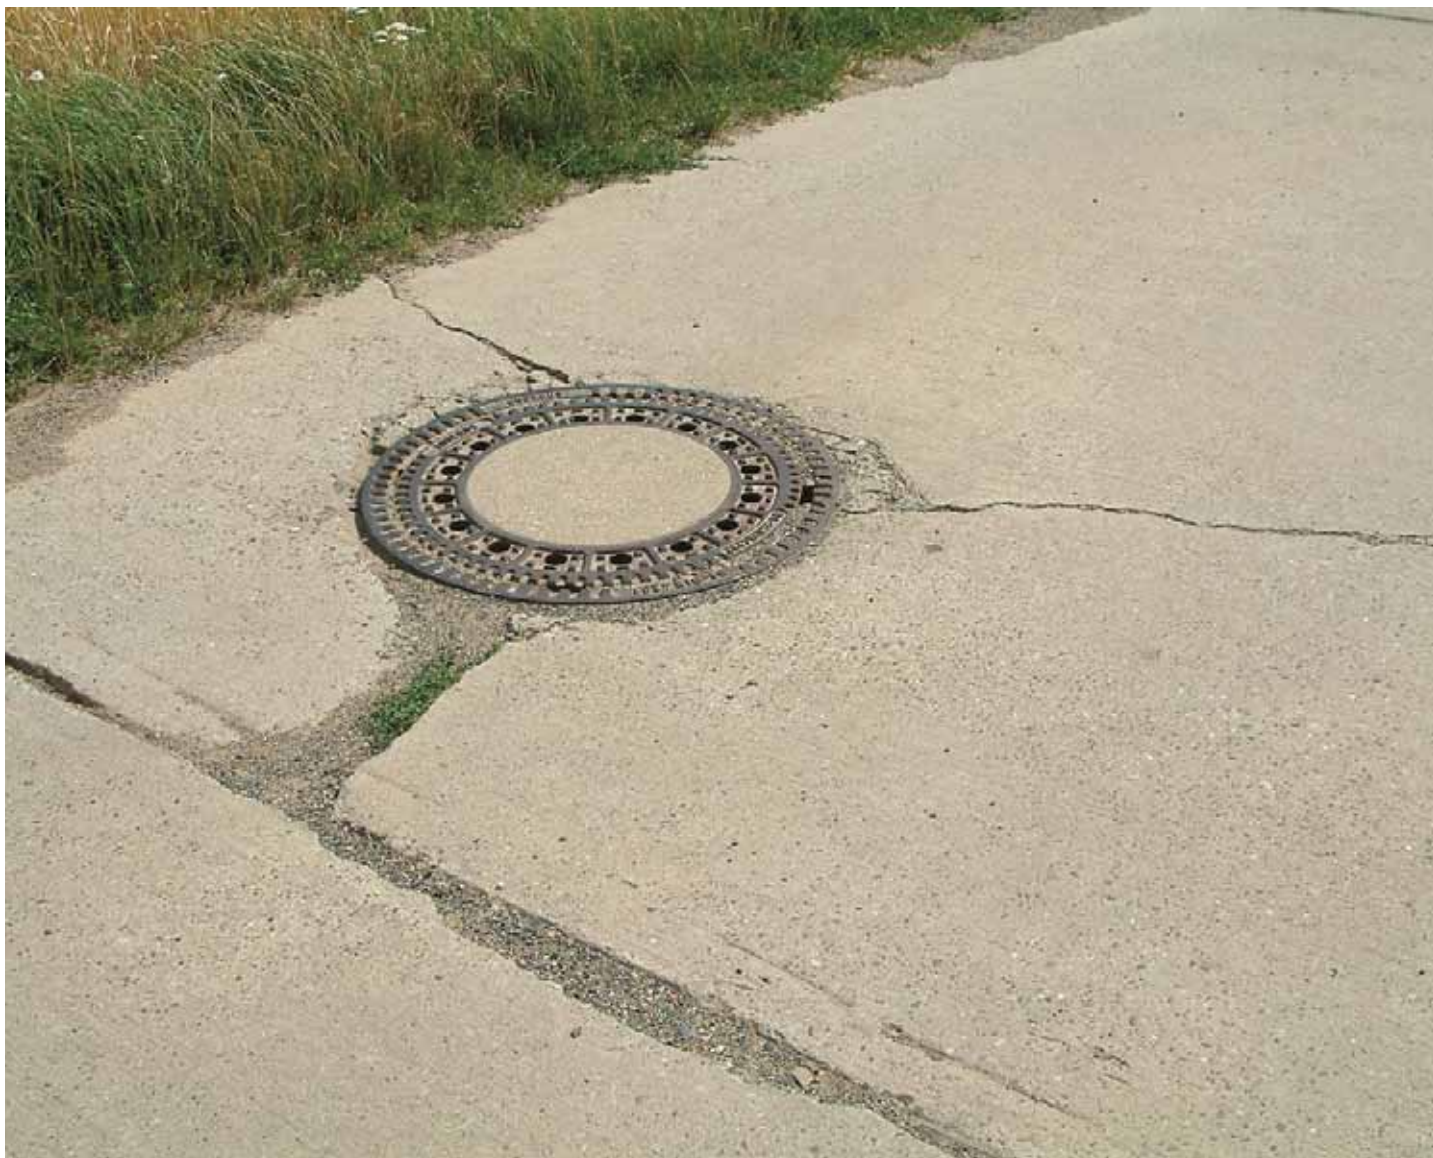
12 A célszerűtlenül helyzetű keresztthézagok miatt repedések egy vízakna körül

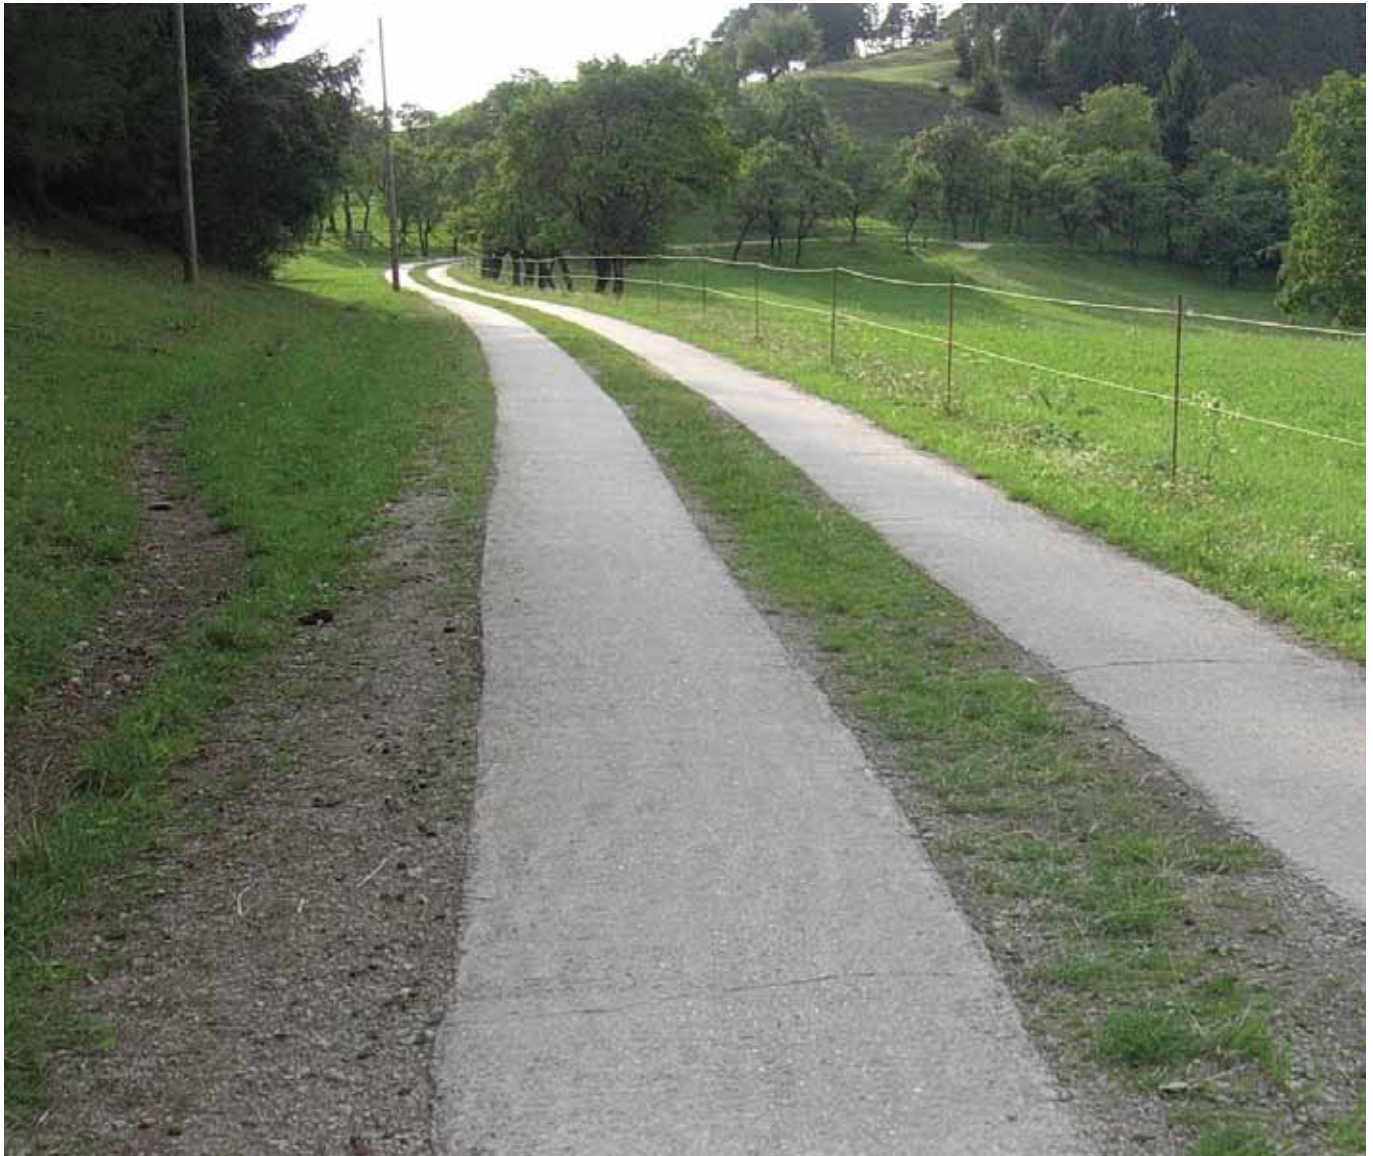
**13 Jó állapotban megtartott betonút**
